# **UNIVERSIDAD DE CUENCA**

**Análisis de la seguridad y accidentalidad de la Av. de las Américas, en función de las propiedades superficiales**

Trabajo de titulación previo a la  
obtención del título de Ingeniero  
Civil

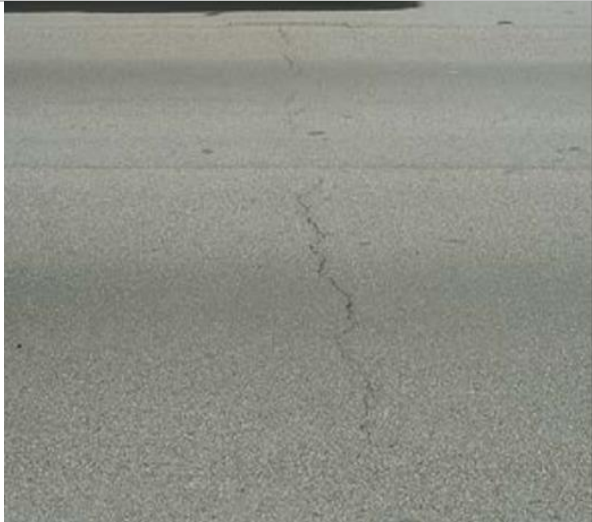
Unidad	m
<b>Descripción</b>	Longitudinales: Paralelas al eje de la vía o dirección de construcción. Transversales: Perpendiculares al eje del pavimento o a la dirección construida.
<b>Origen</b>	Junta de carril pobremente construida, contracción en la superficie por bajas temperaturas, endurecimiento del asfalto o al cambio diario de temperatura, reflexión de una grieta causada bajo la capa de base.
<b>Severidad</b>

<p>Baja (L)</p> <ol style="list-style-type: none"> <li>1. Grieta sin relleno de ancho menor a 10 mm</li> <li>2. Grieta rellena de cualquier ancho.</li> </ol> <p>Figura 13. Grieta longitudinal y transversal de baja severidad (FHWA, 2014).</p>

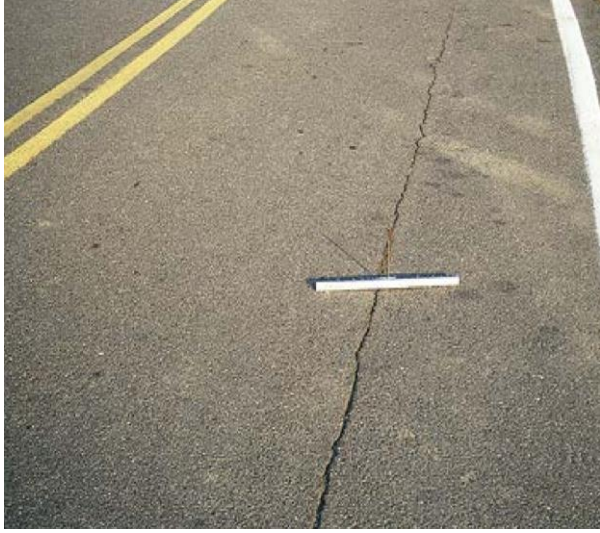
<p>Figura 14. Grieta longitudinal y transversal de media severidad (FHWA, 2014)</p>	<p>Media (M)</p> <ol style="list-style-type: none"> <li>1. Grieta sin relleno de ancho menor a 10 y 76mm.</li> <li>2. Grieta sin relleno de cualquier ancho hasta 76 mm rodeada de pequeñas grietas aleatorias.</li> <li>3. Grieta rellena de cualquier ancho, rodeado de grietas pequeñas aleatorias.</li> </ol>

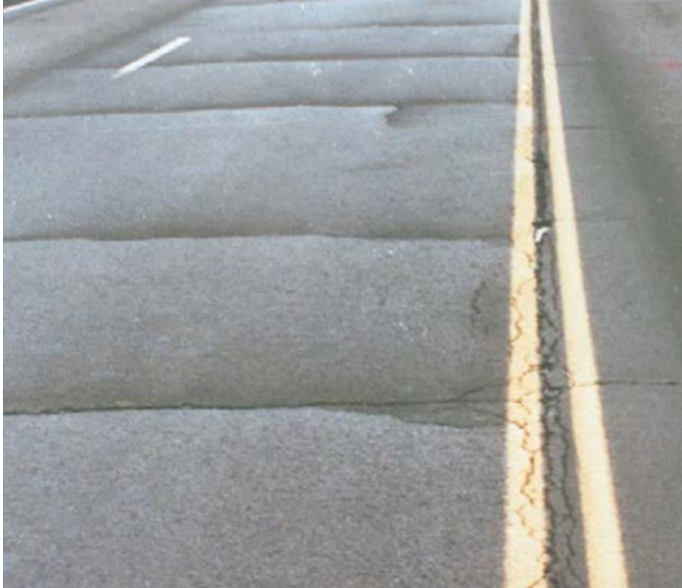
<p>Figura 15. Grieta longitudinal y transversal de alta severidad (FHWA, 2014).</p>	<p>Alta (H)</p> <ol style="list-style-type: none"> <li>1. Cualquier grieta rellena o no, rodeada de agrietamiento aleatoria de media o alta severidad.</li> <li>2. Grietas sin relleno de más de 76 mm</li> <li>3. Grieta de cualquier ancho, severamente fracturada.</li> </ol>

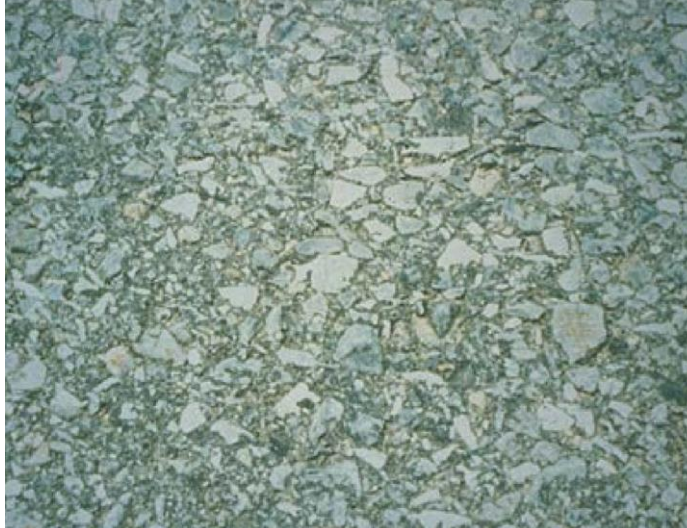
Unidad	m <sup>2</sup>	
<b>Descripción</b>	Causado por la repetición de cargas de tránsito, volviéndose suave el agregado de la superficie, disminuyendo la adherencia de la llanta con el pavimento.	
<b>Severidad</b>

<p data-bbox="467 1696 1019 1722">Figura 19. Pulimiento de agregados (FHWA, 2014).</p>	<p>No se define ningún nivel de severidad, sino el grado de pulimiento del agregado debe ser significativo, antes de ser incluido en una evaluación de condición y contabilizado como defecto.</p>

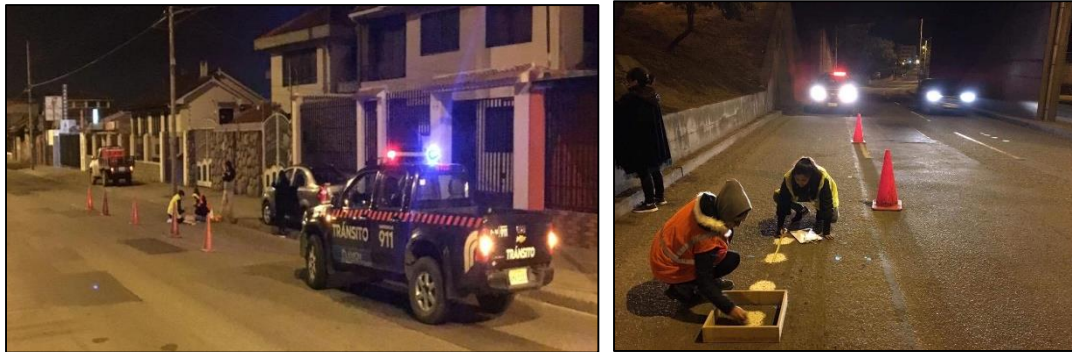
Debido al alto volumen vehicular presentado en la Av. De las Américas y a las altas velocidades que transitan los vehículos, el ensayo fue realizado a la madrugada a partir de las 0:00 horas, con el apoyo de los agentes de tránsito de la EMOV y conos de seguridad.

Figura 31. Realización de ensayo Sand Patch.

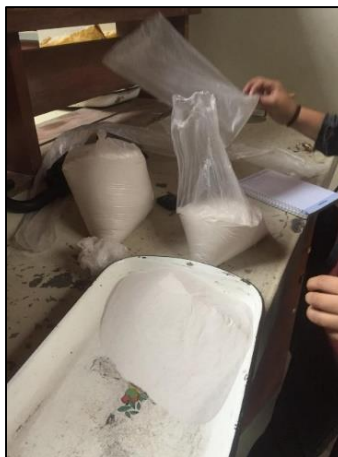
La norma ASTM E965 indica como parte de material utilizar esferas de vidrio, previamente caracterizadas mediante un equipo para garantizar la redondez de las mismas. Sin embargo, por falta del equipo, fue utilizada arena de sílice para la determinación de macrotextura, la cual cumple con las especificaciones de las normas del Instituto Nacional de Vías INV E- 791-07 que es arena tipo 50-100, que pasa por el tamiz No. 50 y queda retenida en el tamiz No. 100.

Figura 32. Arena sílice utilizada.

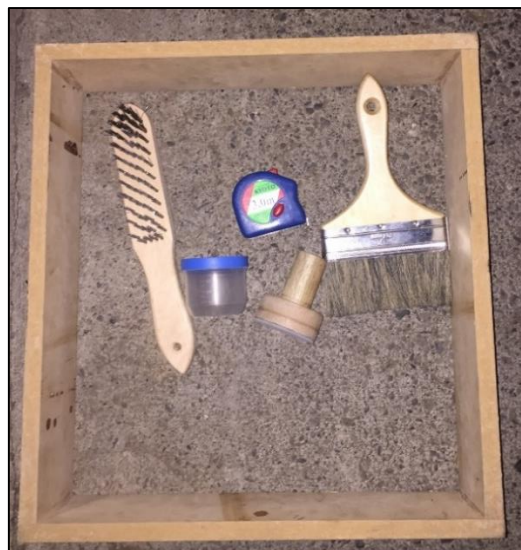
Para ello, se utilizó un tipo marco de madera de dimensiones 50 por 50 cm con un alto de 10 cm como pantalla de viento.

Figura 33. Materiales utilizados para el ensayo.

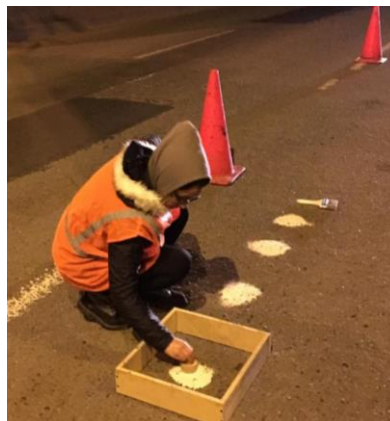
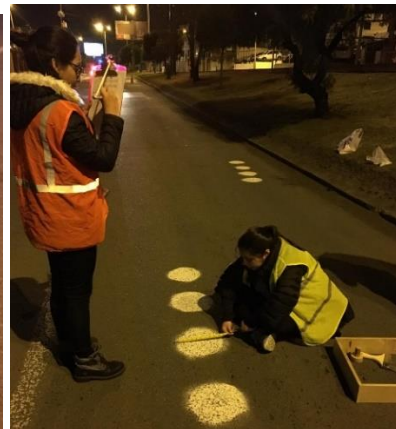
Figura 35. Realización del ensayo Sand Patch.

*Extensión de la arena.*

*Medición del círculo.*

- Se inspeccionó la superficie del pavimento para realizar el ensayo en áreas secas y homogéneas que no contengan características localizadas como grietas o juntas.
- Con el uso de los cepillos tanto de cerdas suaves como duras se limpió a fondo la superficie del pavimento para eliminar cualquier residuo visible, escombros o partículas sueltas.
- Como precaución para evitar que el viento, vibración y la conducción del vehículo afecten la medición, se ocupó la pantalla de viento portátil alrededor del área de prueba.

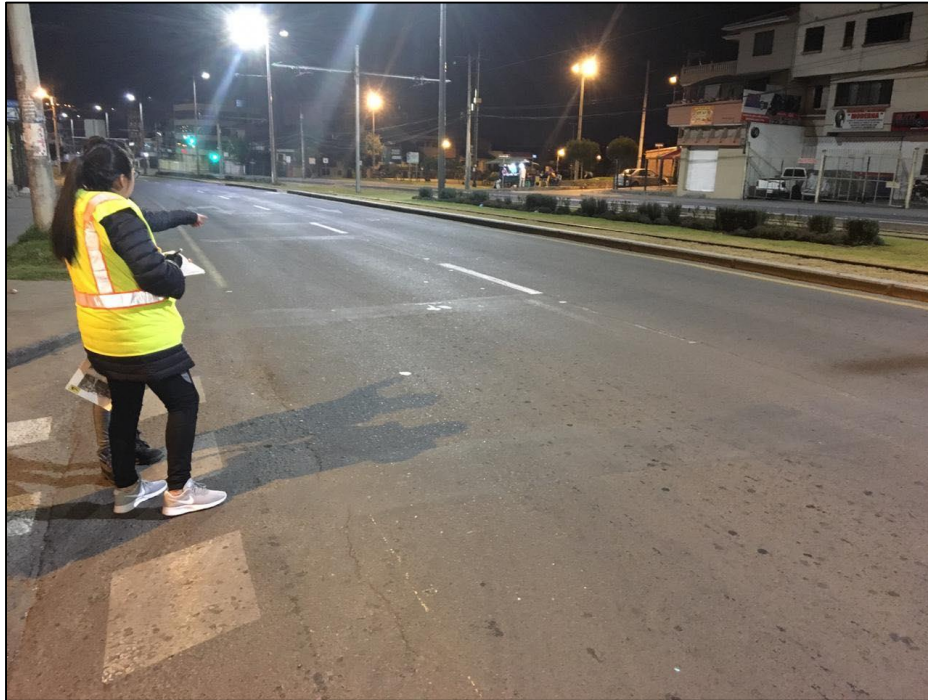
La longitud de cada tramo fue determinada por la localización de los puntos, considerando la longitud previa a la zona del accidente de 50 m dado por el tiempo de percepción y reacción mencionada anteriormente. Tomando en cuenta las fallas existentes que pudieron dar cabida al suceso.

Figura 36. Determinación de unidades de muestreo.

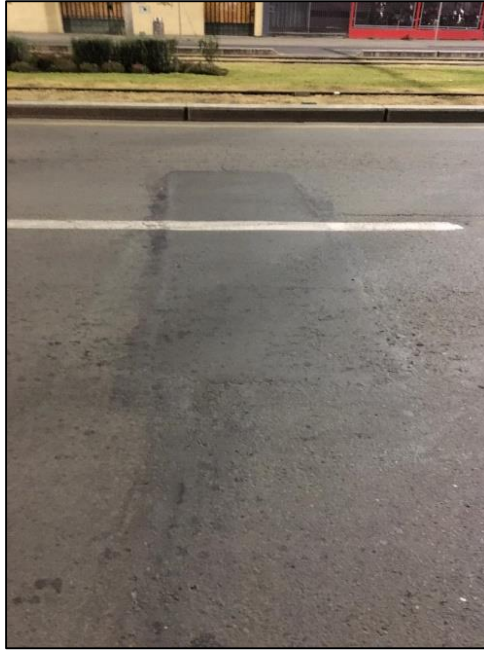
Figura 37. Parche en Tramo- Carlos Vega Arizaga hasta Francisco Aguilar, con severidad media.

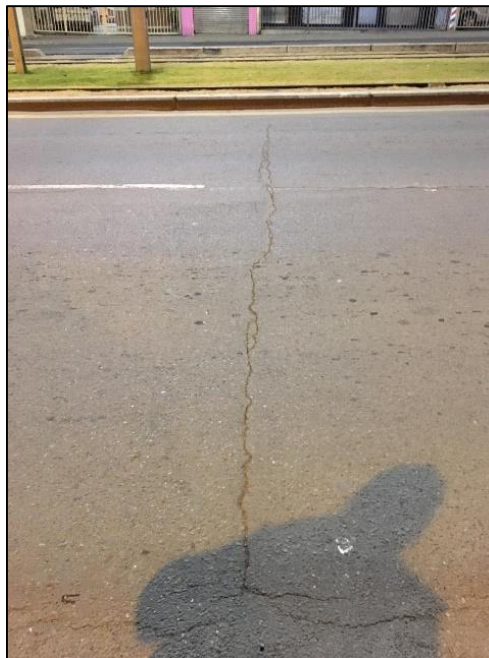
Figura 38. Fisura Transversal en Tramo- Carlos Vega Arizaga hasta Francisco Aguilar, con severidad media.

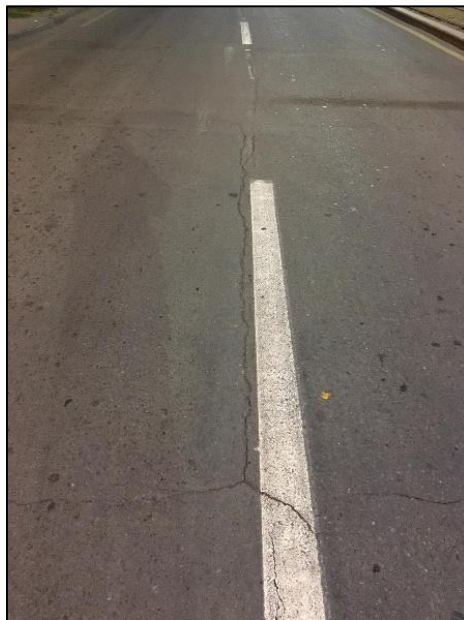
Figura 39. Fisura Longitudinal en Tramo- Carlos Vega Arizaga hasta Francisco Aguilar, con severidad media.

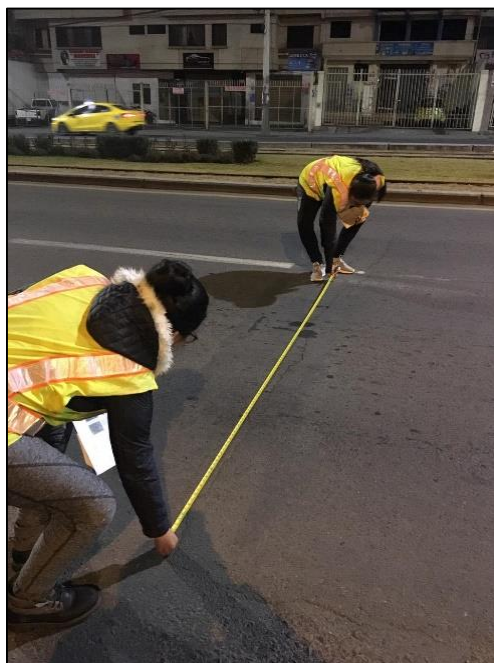
Figura 40. Medición de Fisura Transversal en Tramo- - Carlos Vega Arizaga hasta Francisco Aguilar para cálculo de PCI.

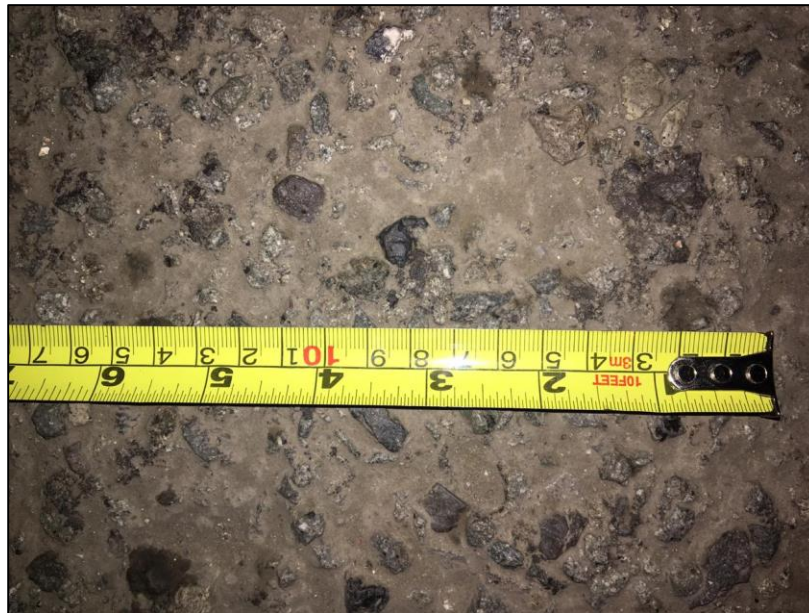
Figura 41. Meteorización de agregados en Tramo González Suarez.

La *Tabla 23* presenta el inventario de fallas existentes en el Tramo González Suárez E-O, carril izquierdo. En donde fue determinada la existencia de un parche de severidad media. Fisuras longitudinales y transversales de severidad media sin relleno de ancho menor a 10 y 76 mm, dados por la ASTM D 6433-11. Se tiene también la presencia de meteorización de agregados.

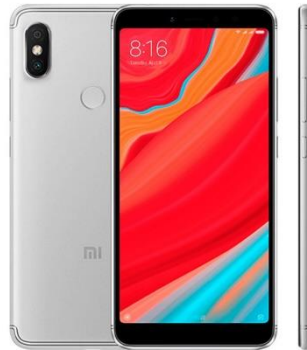
Para la medición de rugosidad se empleó la aplicación Roadroid, obtenida de manera gratuita por tratarse de propósitos investigativos. Teniendo la aplicación se pudo registrar una cuenta que permite descargar los datos medidos en la zona de estudio. El Smartphone que fue utilizado para la toma de datos fue un Xiaomi Redmi S2, como se muestra en la *Figura 46*, colocándolo en el parabrisas del vehículo con un sujetador de manera horizontal, manteniéndolo de manera fija.

Figura 46. Smartphone inteligente “Xiaomi Redmi s2” y sujetador.

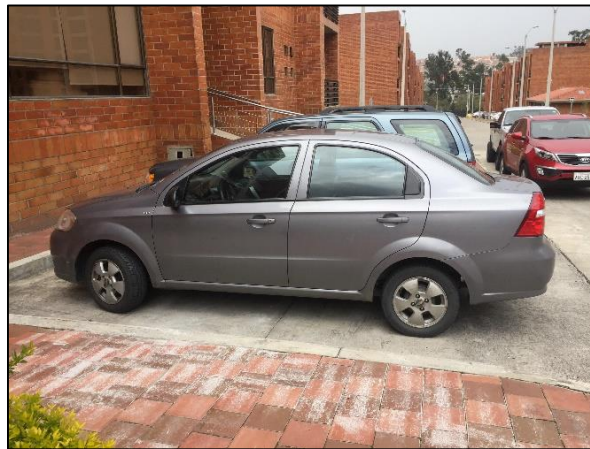
El vehículo empleado para la medición fue un modelo Aveo Chevrolet Emotion con año de fabricación 2011, como se muestra en la *Figura 47*, que según la aplicación es considerado como Big Sedan. Previo a la toma de datos, fueron revisados los amortiguadores, presión en los neumáticos, balanceo y alineación, para que de esta manera el vehículo no tome los datos de manera inclinada e interfiera con los valores de rugosidad obtenidos mediante la aplicación.

Figura 47. Vehículo empleado en la medición de IRI.
